Aanvullende safety assessment VFR-route BRAVO en WP-Groen

Functional Hazard Assessment (FHA) voor windturbines in zuidelijke VFR-corridor van Lelystad Airport bij Special-VFR condities

Versie 1.4

Rapport

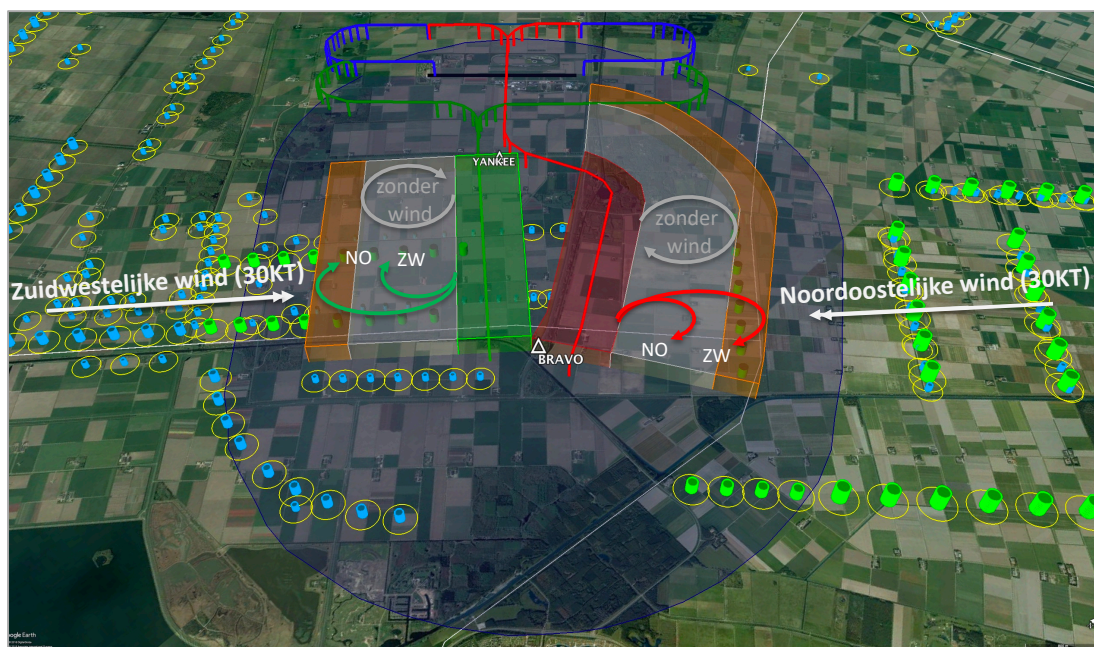
Figuur 14: Situatieschets langs route met wachtpatroon
