NLR-CR-2018-368 | oktober 2018

# Aeronautische studie Windplan Groen

Veiligheidsanalyse doorsnijdingen obstakelvlakken Lelystad Airport

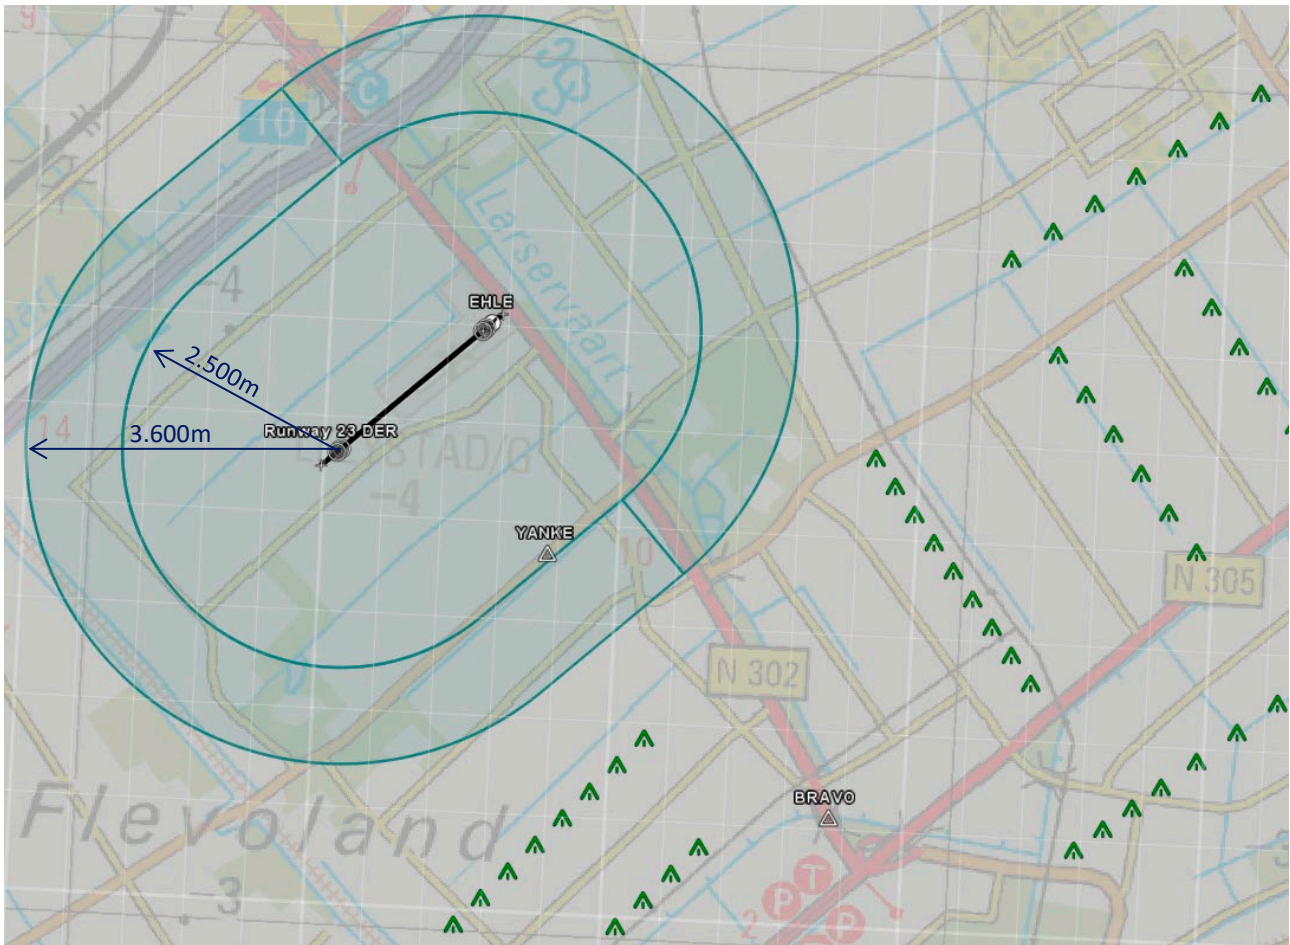
Figuur 4-3: Inner Horizontal en Conical surface voor een non-instrument, code number 2 runway (ICAO Annex 14)
